PROGRAMA DE INCENTIVOS PARA LA FORMACIÓN DE DOCENTES-INVESTIGADORES – CONVOCATORIA 2018

Nombre del programa de posgrado: Maestría en Investigación del Hábitat y la Vivienda Sustentable

Título de tesis: Identificación de las características espaciales de un área industrial desafectada cercana al puerto de Asunción y su vocación de uso hacia un hábitat sustentable

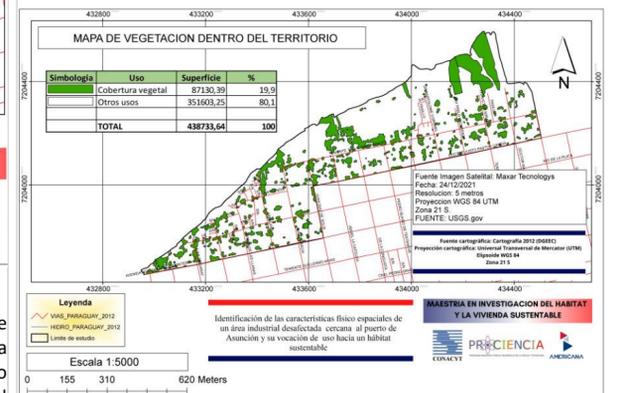
El año con mayor índice de vegetación de acuerdo al estudio multi-temporal de 1987 al 2020, es el 2020. El año 2020, fue óptimo para el ambiente, la atmósfera, ya que las actividades antropogénicas se vieron afectadas y por tanto en la zona, subió el nivel de clorofila en relación a los otros años a una cantidad muy óptima de 0,712942. En términos de NDVI, esto nos muestra un aumento del oxígeno del área y sus depósitos de gases de efecto invernadero, dando así un valor estable cercano al 1 del índice.

El año con mayor índice de diferencia normalizada edificada es el 2020 que dio en la escala el valor mayor equivalente a 0,547933 y el año que el menor índice de vegetación hubo de acuerdo al estudio fue en también el 2020 donde el índice fue de -0,645922. El aumento del valor tanto máximo como mínimo en el área de estudio, significa que hubo un incremento en el valor de las áreas construidas y además de las áreas vegetales. Esto coincide con el aumento ya observado del NDVI en el análisis anterior que se dio en el 2020.
